VII Jornades d'Arqueologia de les Illes Balears

LA REHABILITACIÓ DEL CONVENT DE SANT DIEGO O PATI DE SA LLUNA (ALAIOR, MENORCA): UN LLARG PROCÉS DE RECUPERACIÓ DE PATRIMONI HISTÒRIC

El claustre del convent franciscà de Sant Diego (Alaior), conegut popularment amb el nom de Pati de sa Lluna, estava en el moment de celebrar aquestes jornades en la darrera fase de les obres per a la seva rehabilitació. La intervenció es va centrar a desmuntar tots els elements afegits durant anys per recuperar la tipologia i distribució de l'edifici anterior a la desamortització del segle XIX. Però l'actuació no es podia limitar a recuperar la fesomia original, sinó que s'havia d'adaptar el claustre als usos i necessitats del segle XXI. Aquestes obres, que s'iniciaren el desembre de 2010, es paralitzaren per raons de finançament econòmic l'octubre del 2011 fins al desembre de 2012, i s'han acabat l'estiu del 2016. La intervenció ha permès documentar les diferents reformes arquitectòniques realitzades en l'edifici al llarg dels segles, d'ençà que se'n va iniciar la construcció al segle XVII. En aquest treball s'expliquen els criteris aplicats en la recuperació de l'edifici, tot tenint en compte la se

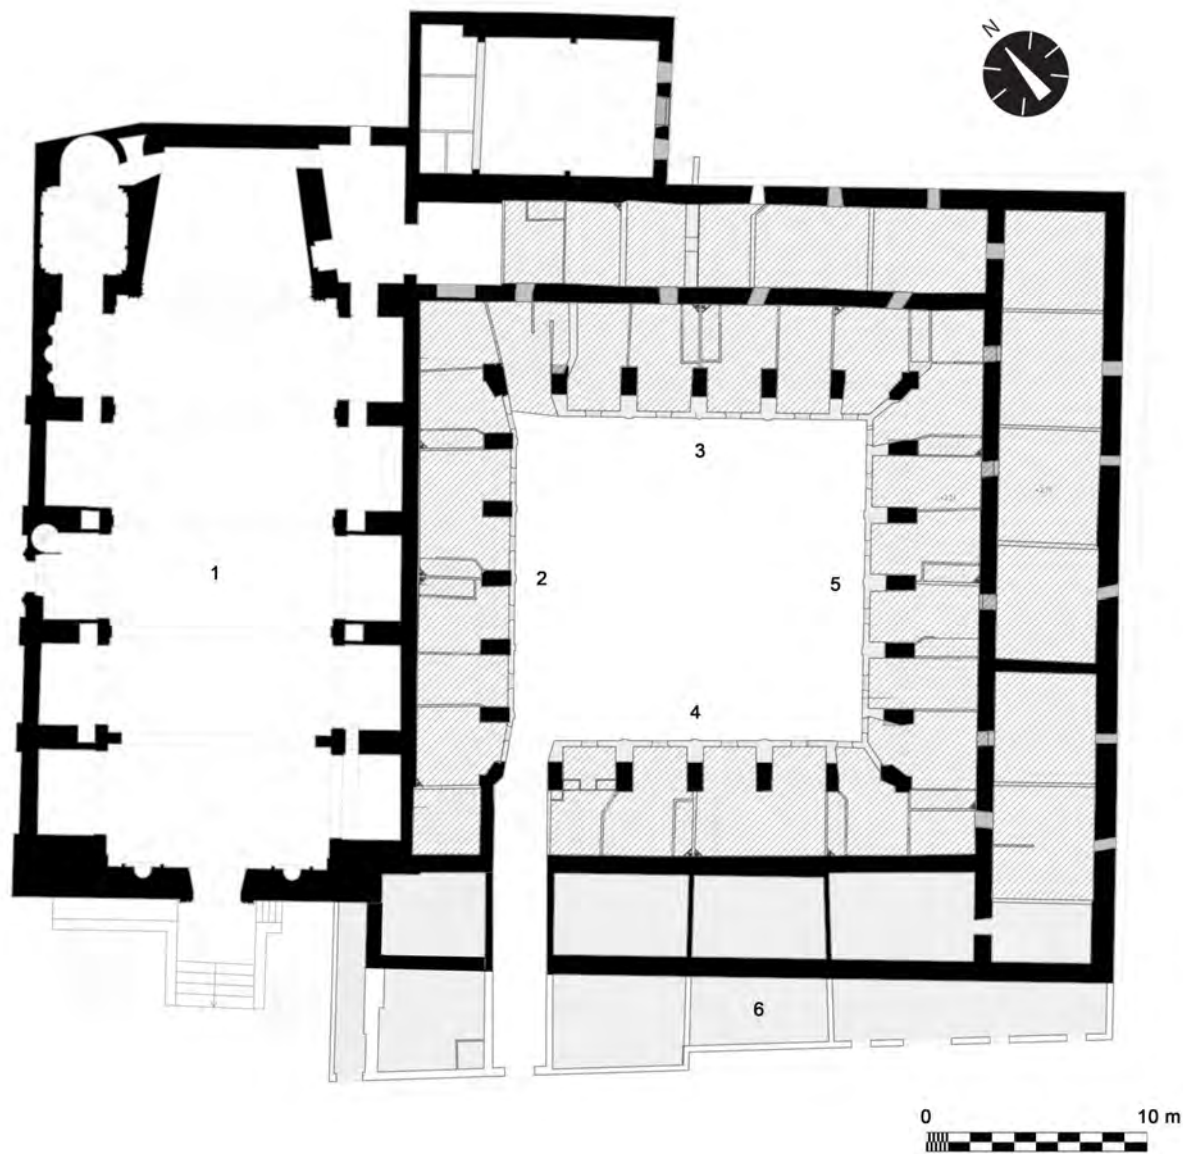
Figura 1. Planimetria de l'església (1) i convent de Sant Diego: ala nord-oest (2), ala nord-est (3), ala sud-oest (4) ala sud-est (5) i habitatges superposats a la façana externa, encara existents (6). En negre, estructures anteriors al 1835; en gris, estructures posteriors, desmuntades durant la rehabilitació.

La integració dins de la seqüència constructiva de l'ala nord-oest del claustre (fig. 1, zona 2) presenta alguns problemes. La seva façana presenta una morfologia diferent de les altres tres ales, sense la presència de la balustrada al segon pis. Per altra banda, l'encaix entre els angles d'aquesta façana i les façanes sud-oest i nord-est (fig. 1, zones 3 i 4) evidencia que es tracta de fases constructives diferents. No es pot descartar, per altra banda, que la balustrada originalment fes la volta a tot el claustre i que es

A més de la construcció dels habitatges superposats sobre la façana externa del convent (fig. 1, zona 6), una de les actuacions més agressives amb l'estructura realitzades a partir de la desamortització del segle XIX, ja esmentada quan s'ha parlat dels criteris d'intervenció, va ser el rebaix de la cota del pati i les galeries de la planta baixa. L'objectiu era, sens dubte, guanyar espai en vertical per tal de poder dividir la planta baixa en dos pisos i encabir a l'edifici un major nombre d'habitatges. Paral·lelament, es va construir un cos adossat a tres de les ales del claustre envaint part de l'espai central i reduint, per tant, les dimensions del pati. Una altra de les reformes ocasionades per la conversió del claustre en habitatges va ser el desplaçament de moltes de les portes, especialment al primer pis de l'ala sud-est, on s'ubicaven originalment les cel·les dels monjos. Així, les obertures van ser desplaçades alguns decímetres, tapiant-les per un costat i eixamplant-les per l'altre. La recuperació de les obertures originals, durant les obres de rehabilitació, va fer necessari l'arrencament provisional de les grisalles descrit a l'apartat anterior.

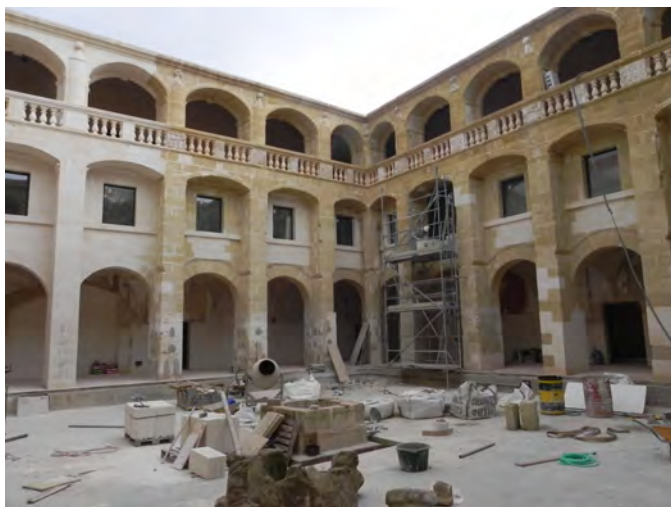
Figura 2. Vista de l'angle sud del pati del convent, en un moment avançat dels treballs de rehabilitació.
